# 超超临界二次再热电站锅炉蒸汽吹管泄漏原因分析

**摘 要:**针对某 1000 MW 超超临界二次再热电站锅炉采用将过热器、再热器串联的一段降压蒸汽吹管方案,在吹管过程中陆续发生两处焊缝开裂现象。通过检查支吊架和失效部位,对临吹管道进行强度计算,分析了两次开裂的原因。结果表明,两处焊缝开裂均与多次循环冲管有关,其中管道角焊缝开裂与开孔未补强直接相关,主焊缝附近开裂是临时管道支架安装不符合要求、不等厚焊接对口处理和焊缝布置不规范等多重因素导致的。

某电站锅炉为 1000 MW 超超临界二次再热塔式炉,采用将过热器、再热器串联的一段降压吹管方案,整个过程分为三个阶段进行,在第一阶段吹管时,临冲门旁路管角焊缝断裂,第二阶段吹管时,临冲门前主焊缝附近泄漏。通过分析该机组吹管方案、临吹管道布置方案,检查临时管道支吊架和开裂失效部位,得出失效原因,为发电机组的调试、运行提供一些参考经验。

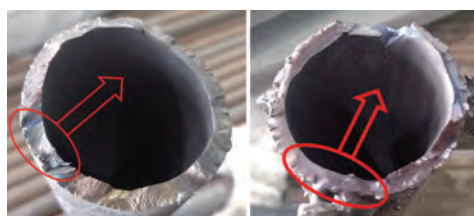
图2 临冲门旁路两侧角焊缝断口形貌

在第一阶段吹管过程中,A侧主蒸汽临冲门旁路管发生断裂,断裂位置为角焊缝边缘,断口形貌如图2所示。由图2可知,两侧断口左下方(图中椭圆位置)均出现了疲劳辉纹,且疲劳源位于管子内壁。

通过图2可以看出,管子发生了疲劳开裂,且疲劳辉纹的圆心朝向管子内壁,即疲劳裂纹是从管子内壁向外壁扩展。发生疲劳开裂主要是由于采用了降压吹管方案,导致临冲门频繁地开启和关闭,进而在角焊缝处产生了交变应力;此外,主管上的开孔没有进行必要的补强处理,这也是导致管子强度不足,进而发生开裂的另一个重要原因。

在交变应力与主管强度不足的综合作用下,管子内壁首先产生疲劳裂纹,随着交变应力的持续作用,裂纹向外壁逐渐扩展,并沿扩展方向产生疲劳辉纹,当管子剩余工作截面不足以承受负荷时,疲劳处发生瞬时断裂,出现裂口。此后,管子从裂口两端沿圆周方向发生撕裂,直至整个管子断裂。图2箭头方向为疲劳部位裂穿后的进一步撕裂方向。

1) 临冲门旁路管座断裂失效与主管开孔未进行补强直接相关,蒸汽吹扫采用降压吹扫方式,频繁开启和关闭阀门对管座造成了冲击疲劳,加速了管座失效断裂。

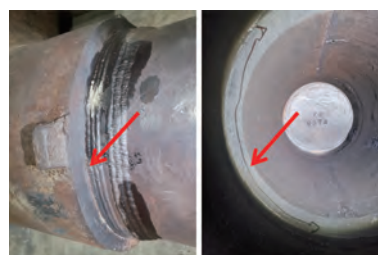
图3 临冲门前侧台阶处开裂位置

在第二阶段吹管过程中,A侧主蒸汽临冲门前主焊缝附近发生了蒸汽泄漏,停机检查发现此处有两条焊缝,靠阀门侧焊缝是用于调整阀门内径时焊接短节时产生的,该焊缝与阀门连接处有直台阶,开裂部位于此焊缝靠台阶处熔合线位置。切管检查发现在该位置对应

内壁也出现了裂纹,内、外壁开裂部位均位于焊缝右侧半圈。此外,靠阀门侧焊缝对口处内、外壁均有直台阶,如图3所示。内外壁裂纹局部形貌如图4、图5所示。

临冲门前主焊缝边缘开裂主要有两方面因素。一方面是焊接不规范,依据《火力发电厂焊接技术规程》(DL/T 869—2021)要求<sup>[22]</sup>,内外壁尺寸均不相等时,应进行加工处理,使内外壁齐平,具体要求如图8所示。在临冲门前焊缝对口处,阀门一侧内外壁都存在台阶的情况下,该处管道对口未按标准要求进行加工处理,使管道对口内外壁直台阶处存在严重应力集中。另外,此处两条焊缝相距过近,也不符合焊接技术规程要求,焊缝过近会造成其热影响区相互交叉,易导致焊接结构变形或产生裂缝;两条焊缝靠得太近,也会导致焊缝应力集中更加严重,容易引起疲劳开裂。

3) 建议安装蒸汽吹管临时管道时,支吊架应严格按照设计文件进行安装,带间隙值的支吊架应加强控制,保证安装精度满足要求。不同厚度焊件组对时,厚度差应按焊接技术规范进行处理,焊缝布置应符合技术规程要求。

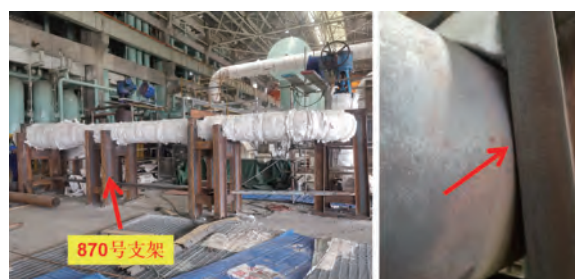
图6 临时管道870号支架

管道布置于汽机17.0 m层操作平台,采用支架支撑,支架脚撑与膨胀螺钉焊接固定在地面。检查发现870号限位支架-X方向与管道紧贴,而表3中该支架X方向热位移为-52 mm,即安装时应在-X方向预留52 mm间隙,但实际安装未预留间隙,从而阻碍管道往-X方向热膨胀,管道支架如图6所示。

另一方面是支架安装问题,870号限位支架在-X方向未按设计要求预留膨胀间隙,热态下管道膨胀受阻会受到支吊架的反向推力F1;同理,B侧临冲门后多余的管道支架对管道增加了一个反向推力F2;F1、F2形成了一个合力F,受力示意图如图9所示。在热态下,合力F对A侧临冲门前的直台阶形成+Y方向的拉应力;临冲门在关闭时,存在一个瞬时反向力F',该力对A侧临冲门前直台阶形成-Y方向的拉应力,临冲门的多次开闭使得内外壁的直台阶受到交变载荷。最终,在应力集中与交变载荷的双重作用下,管道对口台阶处发生了泄漏。

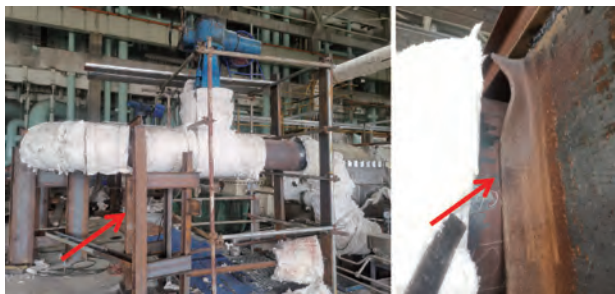
图7 右侧临冲门前支架

B侧临冲门后侧多安装了一个支架,该支架的作用是在安装过程中临时支撑管道对口,该支架-Y方向也与管道紧贴,阻碍了管道往-Y方向热膨胀,如图7所示。
