# 一起避雷器阻性电流测试数据异常的不停电诊断

**摘要:**避雷器阻性电流测试是评估设备绝缘性能,保障电力系统可靠运行的重要试验手段。文中针对一起220kV变电站避雷器阻性电流测试数据异常进行分析,在不拆卸监测器条件下,通过测量手段推断异常原因,判断存在接地干扰并定位故障范围;结合例检工作拆除监测器,确认底座引线和接地线确实存在错误接线情况。该故障的诊断处理方法为特殊条件下无法对回路进行直观检查的情况提供了一种查缺思路,对避雷器阻性电流测试数据异常分析有借鉴作用。

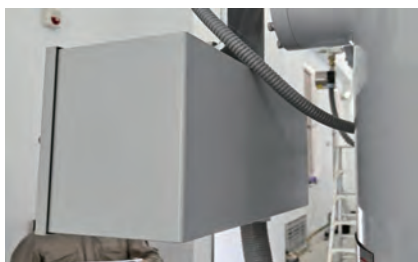
图3 半密封防雨罩外观

根据文献[5]介绍,传统避雷器监测器高压端和接地端均需通过螺栓进行固定,若表计绝缘受潮或运行中损坏,需要拆卸更换。由于阻性电流测试处于不停电条件下,而监测器安装类似如图3所示半密封防雨罩内,仅前侧可以打开,因设备安装条件受限,不方便立即进行拆卸检查监测器后方接线情况。为进一步验证判断,对避雷器底座上部引出处分别对地进行电压、电阻测量,接线位置如图4、5所示,数据如表2所示。B相阻值 $0.9\ \Omega$ ,电压值为 $0.008\ \text{V}$ ,几乎为零;参考正常相别:A、C相阻值超量程,电压值为 $3.7\ \text{V}$ 。由于在线监测器为JCQ-3型,具有高阻特性,在底座绝缘电阻良好前提下,所测得电阻值应该较大。由此可见,B相避雷器底座在某处存在接地情况,但还需进一步定位。

1) 设备采购阶段:要求GIS厂家提供可拆卸式封板的防雨罩,便于直观地开展避雷器阻性电流测

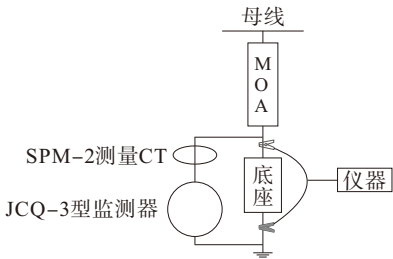
图7 B相存在接地点示意图

因该避雷器监测器进线端安装了SPM-2型变电站设备状态在线监测与故障诊断系统,检修人员同步查看在线监测系统数据,发现系统中B相数据正常,与A、C相相近,如图6所示。这也证实了避雷器底座绝缘良好的前提。结合监测器泄露电流指示为“零”,以及电压、电阻测试数据,判定B相底座在某处存有接地情况,并排除监测器损坏设想。综合以上情况,可以定位在线监测器与SPM-2型测量CT装置之间存在接地点,如图7所示。

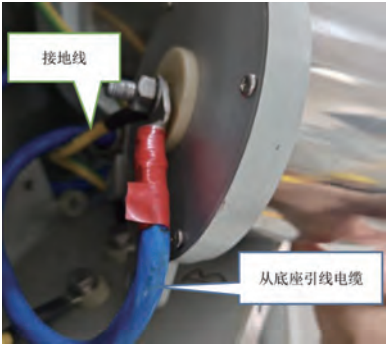
图8 接地线和底座引线电缆短接

后续开展停电例检时,仔细检查了从SPM-2型测量装置到监测器的电缆,电缆装在蛇皮管内,蛇皮管外皮完好无破损,排除绝缘失地可能;在拆除监测器后,检查其背面进线发现,接地线和底座引线电缆于监测器后侧直接短接,导致电流未经过监测器内部,如图8所示。监测器与SPM-2型测量CT装置之间存在接地点的结论得到证实。后续,拆除接地线并将其接至监测器的外壳,接地线正确接线位置如图9所示。

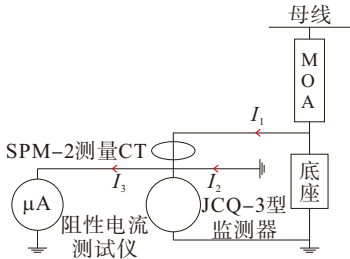
图10 缺陷情景全电流测试等效回路图

态下,当阻性电流测试仪接入时,避雷器与地网之间回路可近似为图10所示,其中阻性电流测试仪可等效为一低内阻的交流电流表。

图10中标出三处主要电流, $I_1$ 为避雷器底座流出电流, $I_2$ 为可能存在的地网干扰电流, $I_3$ 为流经阻性电流测试仪的电流,回路中流经JCQ-3型监测器、底座的电流因为相对于其它支路极大的阻值,可近似不计。利用钳形电流表测量,三支路电流数据如表3所示,判断图中电流矢量关系为 $\vec{I}_3 = \vec{I}_1 + \vec{I}_2$ 。

文献[6]指出,运行中的GIS设备外壳存在产生相当大的感应电流及一定功率损耗的现象;文献[7]通过实测与仿真研究220kV GIS外壳环流与暂态地电位升高现象,指出地网感应电会导致不同接地点电位差,这会干扰避雷器测试的参考地电位。结合测量结果与此前运检经验推断,由于避雷器监测器接地端所采用的接地点与GIS外壳直连,导致监测器上端的错误接地点等效与GIS外壳相连,因此 $I_2$ 可能来源于GIS外壳中的感应电流,在220 kV电压等级下呈现出较大的影响,进一步与 $I_1$ 合成,导致了阻性电流测试结果中全电流、阻性电流的增大。

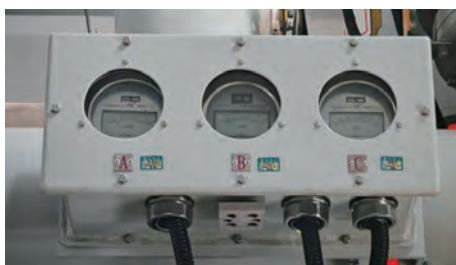
图 11 3号主变 220 kV 避雷器在线监测器修后示数

检修处理完成送电后,观察监测器指示正常,如图11所示,带电检测数据恢复正常,如表4所示,在线监测与故障诊断系统数据正常。为保障后续带电检测工作正常进行,为状态检修提供正确数据,基于该事件的处理过程,针对避雷器监测器提出以下整改措施:
