# 一起500 kV变压器事故分析及修复措施

**摘 要:**文中介绍了一起500 kV变压器由于机械撞击引起的事故,通过生产车间解体检查,结合理论计算,分析了设备损坏状况,提供了有效的修复方案,更换了受损部位铁芯硅钢片修复变压器,详细阐述了整个修复过程和工艺要求。

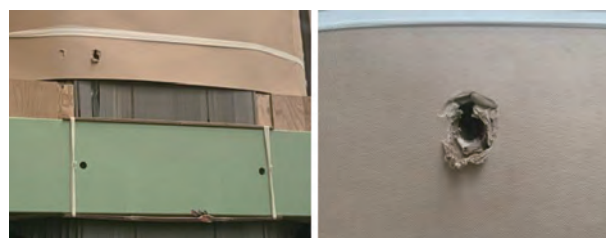
图1 器身受损部位照片

2024年6月某日,该主变C相计划进行总装配,在器身下箱时,由于驾驶员吊起器身后操作行车方向错误,经提醒后立即按下停止按钮,但器身由于惯性仍在向前运动,低速撞上了旁边另一台变压器蝶阀螺栓,事故造成变压器C相受到螺栓撞伤,伤口贯穿纸板,引起铁芯凹陷,内部硅钢片变形,如图1所示。

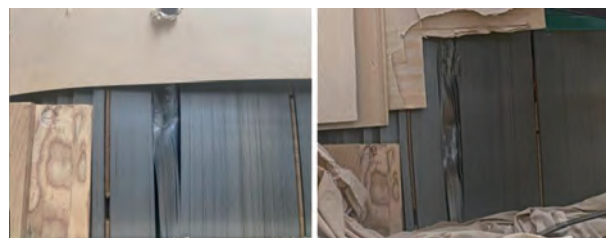
图2 器身围屏拆开后照片

通过解体检查,找到铁芯硅钢片的四个撞击点。其中,有两处变形为此次需处理部位;另外两处撞击点在侧梁垫块及上方绝缘件上,通过外观检查以及绝缘检测,该处铁芯硅钢片未损坏,后期在铁芯修复时,将进一步对这两个撞击部位铁芯拆开检查和测试,进行评估,如硅钢片出现绝缘损坏、变形、毛刺,将对瑕疵硅钢片进行更换<sup>[1]</sup>。解体照片如图2所示。

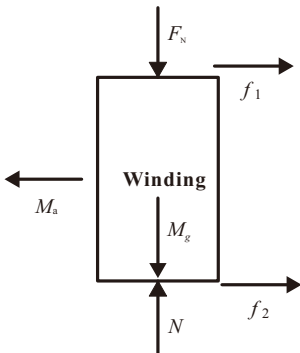
图4 线圈受力分析示意图

为充分论证本次冲撞对变压器线圈的影响,计算时考虑变压器器身受到3 g冲撞加速度下的稳定性。设变压器单个线圈质量为M,单个线圈预紧力为F<sub>N</sub>,单个绕组受到上下端部的摩擦力,摩擦系数μ=0.3,考察加速度作用下单个线圈的幅向稳定性,当加速度作用力小于摩擦力时,线圈将安全可靠,单个线圈受力分析如图4所示,如M<sub>a</sub><f<sub>1</sub>+f<sub>2</sub>时,单个线圈幅向稳定性合格。

计算结果表明,变压器线圈能够承受加速度3 g冲击产生的作用力,本次撞击该作用力远小于变压器短路时的电动力,撞击力对变压器绕组影响在安全范围内。

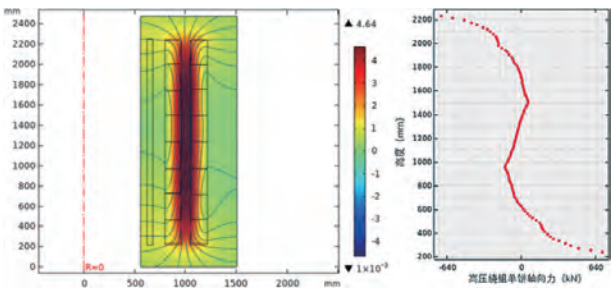
图5 高中短路漏磁云图

通过 Ansys Maxwell 软件进行计算分析,按 GB 1094.5—2003 标准规范与技术协议要求进行不同运行工况下的短路强度计算,包括调压分接位置在最大(MAX)、额定(NOM)和最小分接(MIN)时的短路工况,取安全系数最大值进行列表统计,结果如图5和表4所示。
