特高压工程导线展放质量控制体系优化与应用研究

摘要:针对特高压输电线路导线展放施工中存在的工艺控制手段不足、高空验收缺陷率偏高等问题,文中构建了一套集自动化设备、标准化保护、数字化管控于一体的特高压导线展放全流程质量控制体系,实现机械化施工、工艺创新与全过程管理的有效协同。该体系具备清晰的逻辑结构与可复用的管理范式。实际应用表明,工程成本得到有效节约,综合施工效率显著提升,可为同类特高压输电工程施工提供有益的技术参考与实践路径。

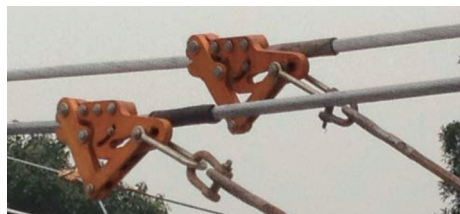
图4 导线卡线器

如图4所示,导线展放后临时锚固时,为防鞭击,每根子导线单独设置线端调节装置(包含卡线器等),使各导线张力略有差异,上下错开位置,避免松线时互相阻碍;同时,在卡线器尾部套上护线橡胶套,防止导线与拉环磕碰损伤。
