# 700 MW 超临界机组引风机异常振动故障诊断与处理对策研究

**摘要:**某 700 MW 超临界机组在大修后启动过程中,A 引风机出现异常运行状况,空载电流达 216 A,X、Y 方向轴振分别达到 3.04 mm/s 和 2.66 mm/s(接近报警值 6.3 mm/s 的 50%,跳闸值为 10 mm/s)。经现场检查,发现引风机壳体振动明显偏大,并伴有异常声响。通过系统性故障排查,先后实施了对轮找正调整、振动频谱特征分析等诊断措施,最终确定转子质量不平衡是主要诱因。经将转子外送专业检修单位进行动平衡校正后,引风机振动值显著降低至安全范围,异音现象完全消除,运行参数恢复正常,有效保障了机组后续的稳定运行。该案例凸显了大型旋转设备检修后振动监测与诊断的重要性。

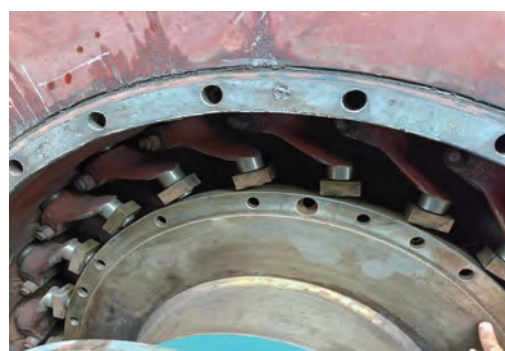
图2 轮毂内部滑块和曲柄检查

针对A引风机振动异常问题,对二级轮毂进行了专项检查。拆除动叶调节机构的动调头及轮毂盖板后,对内部滑块组件进行细致检查,未发现滑块存在卡涩、变形或过度磨损等异常现象,如图2所示。

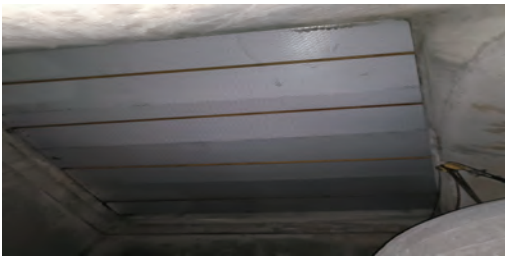
图3 入口烟道挡流钢板已安装完成

同时,完成了A引风机入口烟道挡流钢板的加装作业,经精准测量和合理设计,挡流板安装位置和尺寸完全符合要求,有效实现了引风机隔离保护,为后续检修及回装工作创造了安全条件,如图3所示。

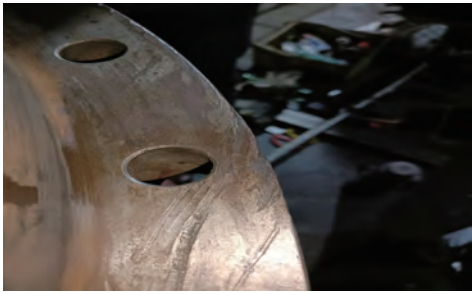
图5 轴承箱连接法兰存在拉伤

在对引风机转子系统的深入检查中发现,转子轴承箱法兰面与壳体静法兰面均存在不同程度的刮伤痕迹。经技术分析判断,这些损伤源于转子轴承箱安装落位过程中的操作偏差,轴承箱未能与壳体静法兰实现完全贴合,两侧法兰在局部区域因未接触而形成明显咬边损伤,这种法兰面接触不良导致轴承箱与壳体之间存在隐性间隙。在转子高速运行时,箱体与壳体法兰间的受力分布因间隙存在而变得不均,局部区域承受额外的冲击力,进而引发设备运行中的振动异常,且振动幅度随运行时间的延长呈现波动加剧趋势。
